Archäologie im Kanton Bern

Fundberichte und Aufsätze

Band / Volume 2

Bern-Tiefenau 1988. Befunde und Funde zum latènezeitlichen Oppidum auf der Engehalbinsel bei Bern

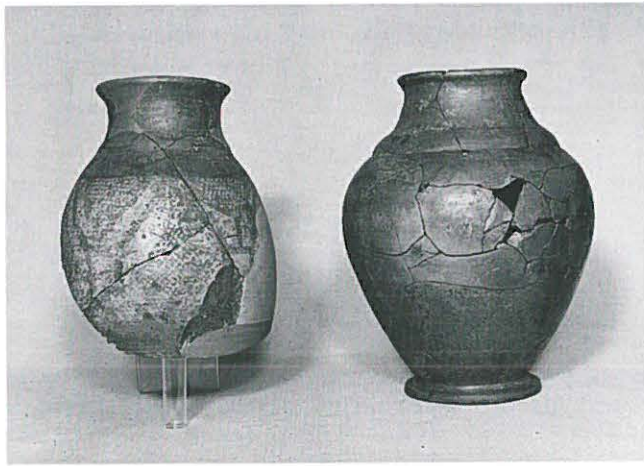
Abb. 13: Bern-Tiefenau 1988. Gut erhaltene Latène-Gefässe. Rottonige, bemalte Flasche aus der Verfüllung des Balkengrabens V-8 (Phase A/B; vgl. auch Abb. 20,1) und graue Flasche aus der Grube V-4 (Phase A; vgl. auch Abb. 17,1). Höhe der grauen Flasche 26 cm.

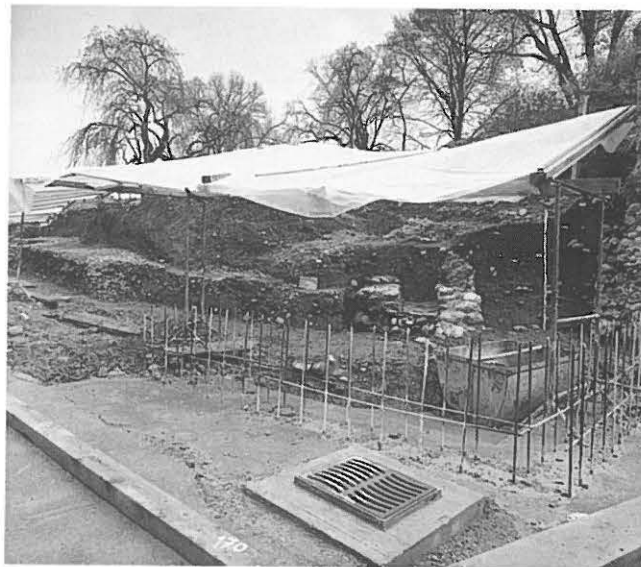
Abb. 12: Herzogenbuchsee-Finstergasse/nördliche Kirchhofmauer 1990. Übersichtsaufnahme. Am rechten Bildrand erkennt man die abgebrochene, nach Norden verlaufende Kirchhofmauer; rechts der Bildmitte zeigt sich der östliche Abflusskanal 2. Blickrichtung Südosten.

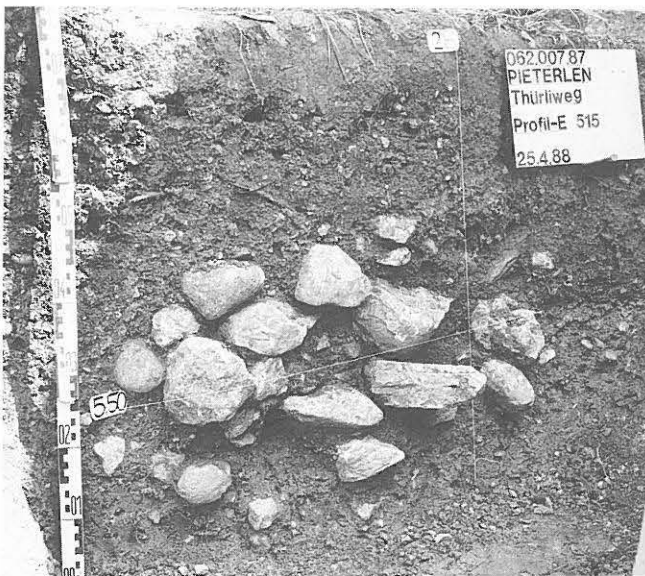
Abb. 6: Pieterlen-Thürliweg 1987/88, Sondage 5. Mauer M21 im Schnitt. Schrägaufnahme nach Südosten.

Die Rollierungen und Fundamentreste sind mit Ausnahme von M21 sehr schmal. Sie dienten höchstwahrscheinlich als Substruktionen für Schwellbalken. Das Aufgehende wird man sich als Ständer- oder Riegbau vorstellen müssen. Die Rollierung M21 könnte aufgrund ihrer Dimensionen und ihrer Lage an der Hangkante schon zu diesem Zeitpunkt eine Mauer getragen haben.

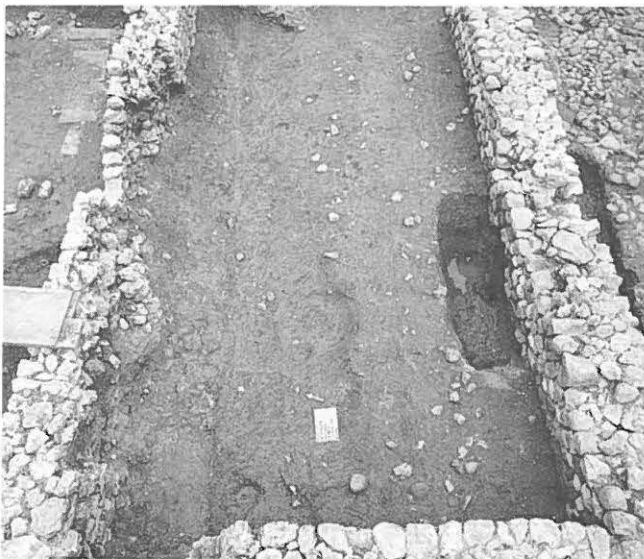
Abb. 12: Pieterlen-Thürliweg 1987/88. Raum H. Letzte Reste einer Steinsetzung entlang der Nordfront von Mauer M2a in der rechten Bildhälfte. Schrägansicht nach Osten.

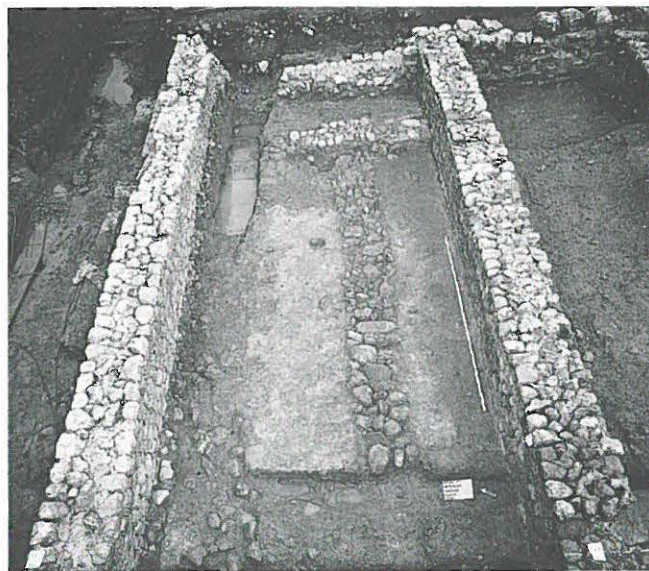
Abb. 20: Pieterlen-Thürliweg 1987/88. Raum B. In der Bildmitte erkennt man die Rollierung M29, die den Mörtelestrich 35 durchschlägt. Schrägaufnahme nach Osten.

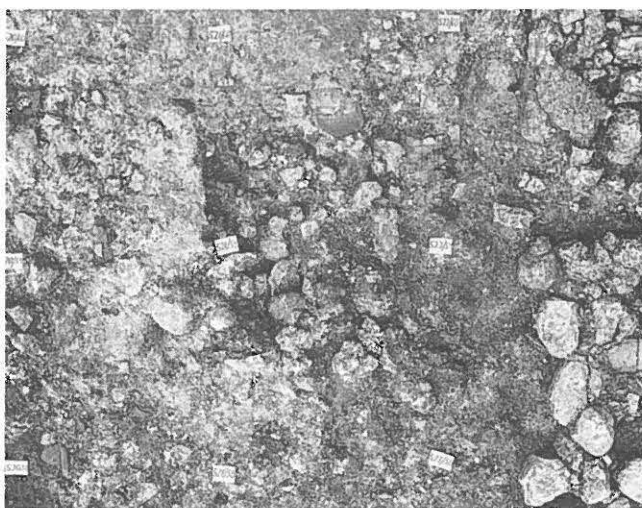
Abb. 24: Pieterlen-Thürlweg 1987/88. Raum E. Schuttschichten des Ausrisses im Bereich des Durchgangs durch Mauer M6. Senkrechtaufnahme, Norden oben.

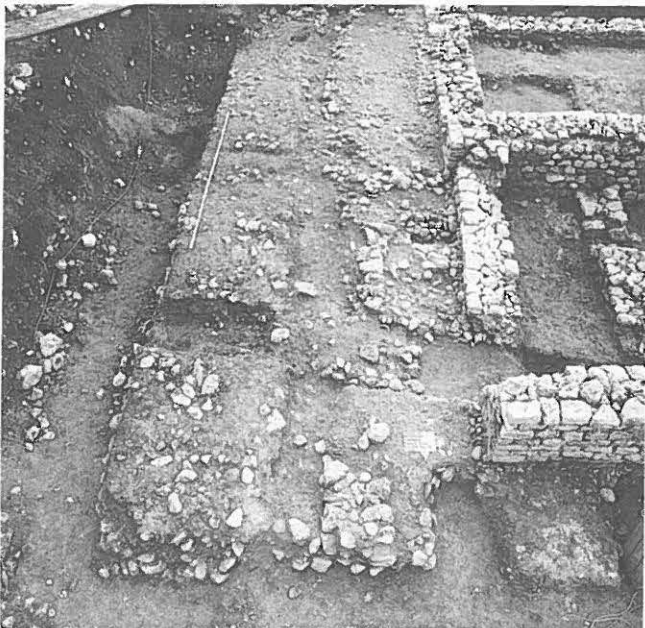
Abb. 26: Pieterlen-Thürliweg 1987/88. Fläche F. Reste der Mauer M10. Die Mauer wird vom Grabensystem 69 gestört. Schrägaufnahme nach Süden.

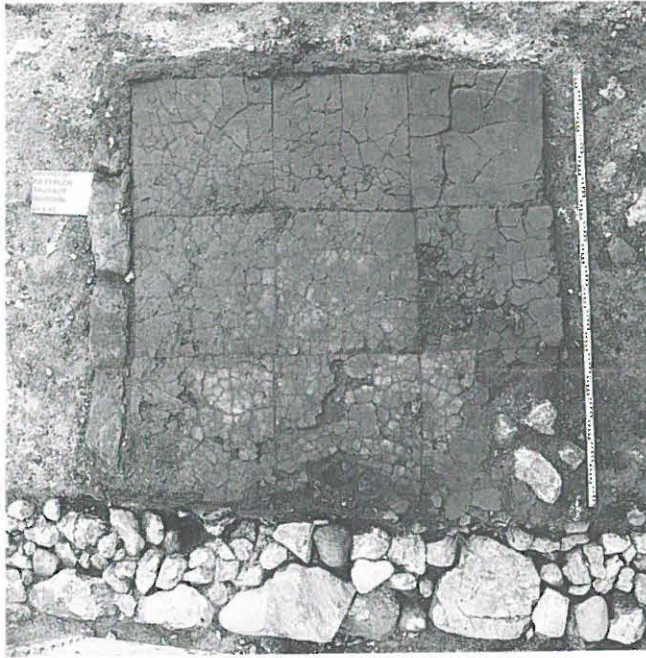
Abb. 35a: Pieterlen-Thürliweg 1987/88. Raum N, Herdstelle. Abdeckung aus Suspendurplatten. Senkrechtaufnahme, Norden unten.

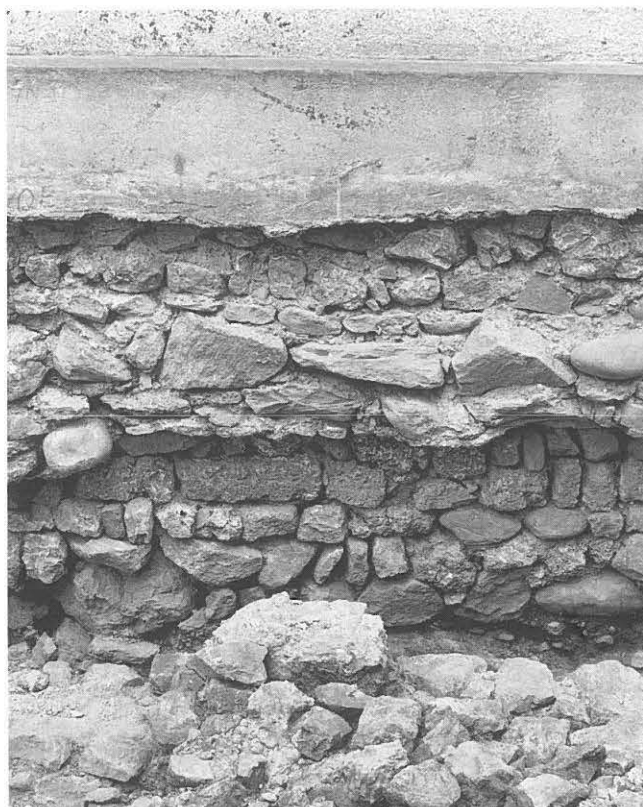
Abb. 5: Südmauer des Schiffes. Das älteste mittelalterliche Fundament (6); darüber das Fundament (7) der romanischen Kirche.

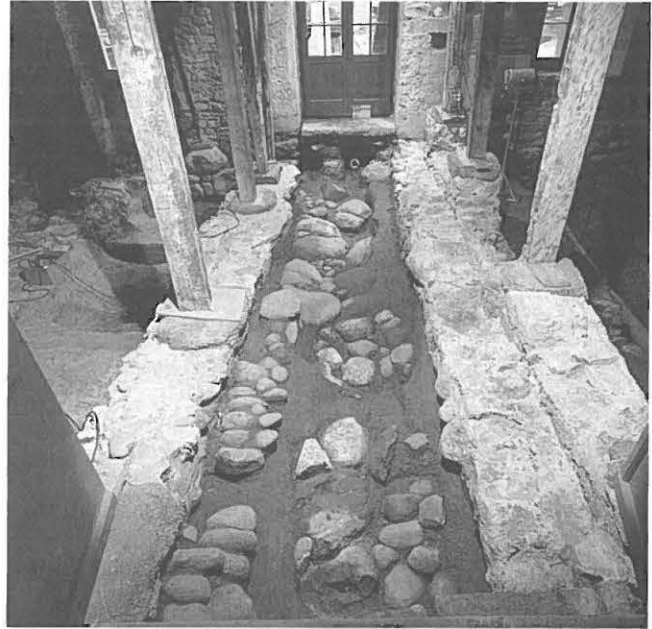
Abb. 6: Grabungsniveau im östlichen Klosterflügel mit dem spärlichen Fundament der Mauer, die Kapitel- und Mönchssaal trennte.

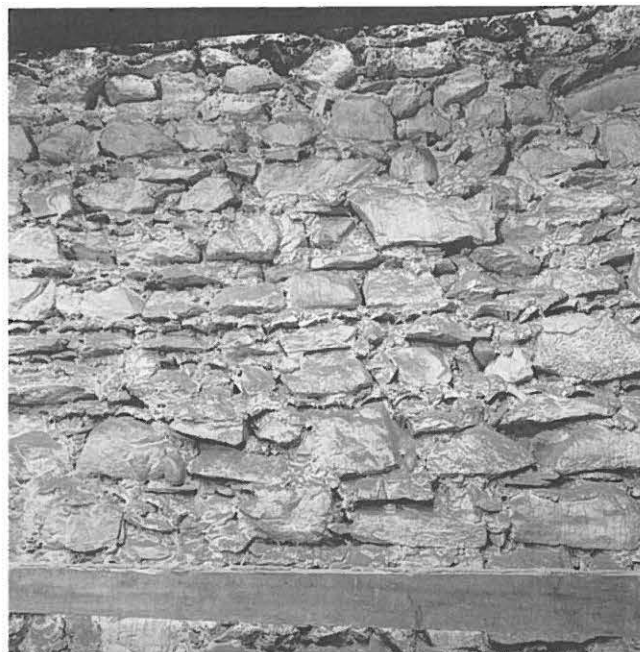
Abb. 8: Bälliz 75. Ausschnitt des Mauerwerks (5) in der Nordwand des Dachraums. Spätes 14. Jahrhundert.
